**Технический отчёт по обследованию с разработкой проектных решений по усилению строительных конструкций объекта: «Капитальный ремонт по усилению фасада (балконных ограждений) и фундамента (отмостки) по адресу Великий Новгород, улица Парковая, д.18 корпус 3»**

626-1/25-ТО

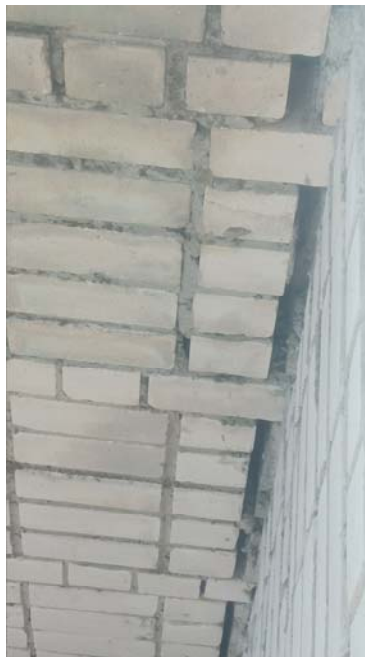
- трещины отделения стен лоджий от наружной стены здания достигают раскрытия 30 мм длиной до 10,0 м, данное нарушение возникло в результате неравномерного оседания фундамента стен лоджий по схеме опрокидывания, дефект обнаружен на всех стенах лоджий (категория опасности «**Б**»);
- смещение вертикальной оси кирпичной стены от вертикальной оси фундаментной стены достигает 50мм по оси 15 (категория опасности «**В**»);
- разрушение штукатурного покрытия блоков ФБС (кирпичной кладки) в уровне первого ряда блоков фундаментных стен лоджий по оси 5, 8, 9 (категория опасности «**В**»).

Фото 5. Лоджия №1, стена по оси 1, трещина отделения стены лоджии от наружной стены здания достигает раскрытия 30 мм (вид изнутри лоджии) (Деф 1)

№ де-фекта	Наименование конструкции	Местоположе-ние конструкции	Описание дефекта	Категория опасности	Рекомендации по устранению дефекта
1	2	3	4	5	6
<b>Несущие и ограждающие конструкции лоджий</b>					
1	Несущие кирпичные стены	Все (Фото 5 - 38)	Трещины отделения стен лоджий от наружной стены здания достигают раскрытия 30 мм длиной до 10,0 м, данное нарушение возникло в результате неравномерного оседания фундамента стен лоджий по схеме опрокидывания	Б	Выполнить усиление стен, фундамента согласно чертежам "Приложение К"
2	Несущие кирпичные стены	По оси 15 (Фото 40)	Смещение вертикальной оси кирпичной стены от вертикальной оси фундаментной стены достигает 50мм	В	Оставить без усиления
3	Несущие стены	Уровень первого ряда фундаментных стен по оси 5, 8, 9 (Фото 39)	Разрушение штукатурного покрытия блоков ФБС (кирпичной кладки) в уровне первого ряда блоков фундаментных стен лоджий	В	Восстановить штукатурное покрытие по тканной сетке

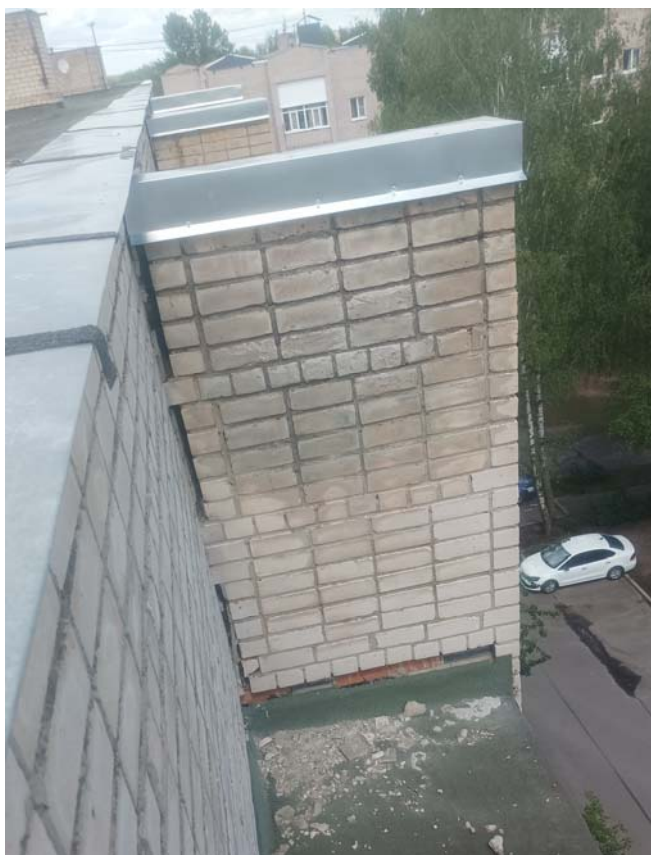
Фото 6-7. Лоджия №1, стена по оси 2, трещина отделения стены лоджии от наружной стены здания достигает раскрытия 30 мм (Деф 1)

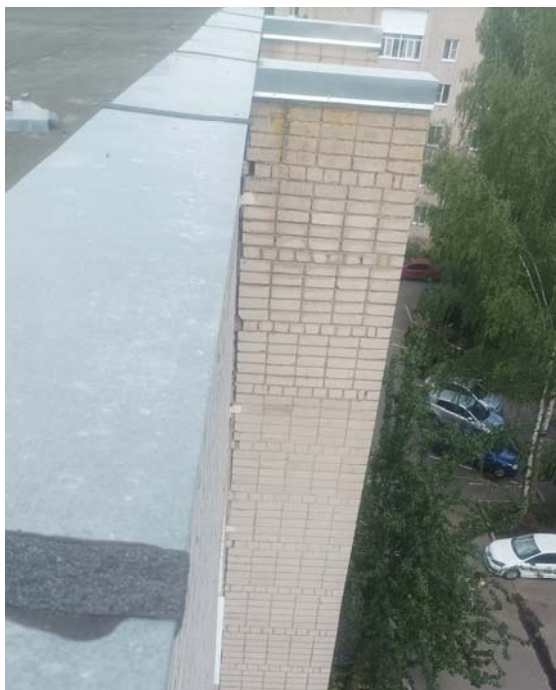
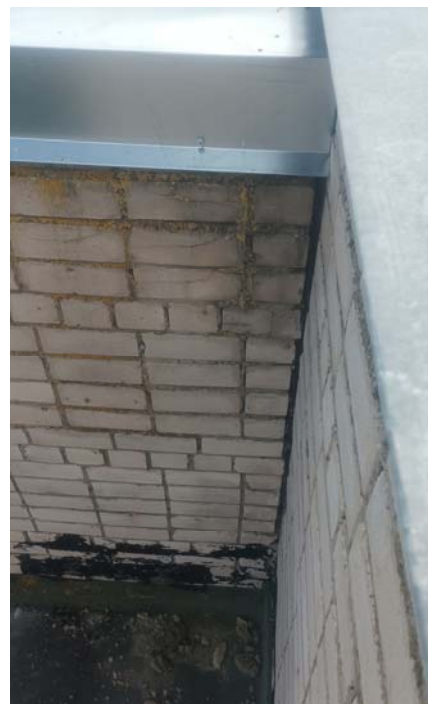
Фото 7-8. Лоджия №2, стена по оси 5, трещина отделения стены лоджии от наружной стены здания достигает раскрытия 30 мм (Деф 1)

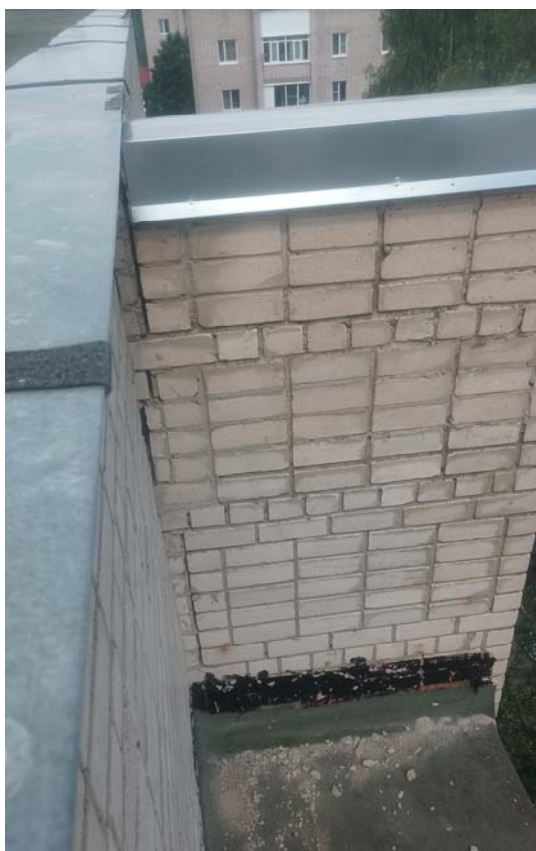
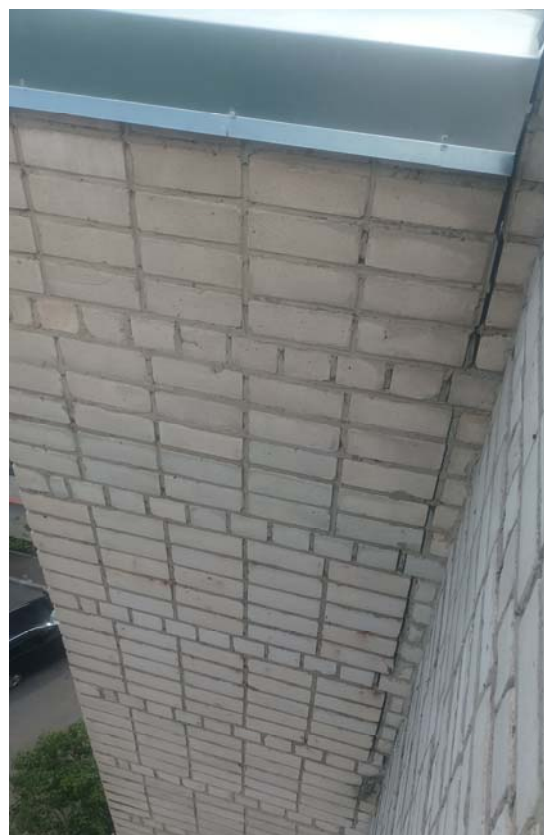
Фото 9-10. Лоджия №2, стена по оси 6, трещина отделения стены лоджии от наружной стены здания достигает раскрытия 10 мм (Деф 1)

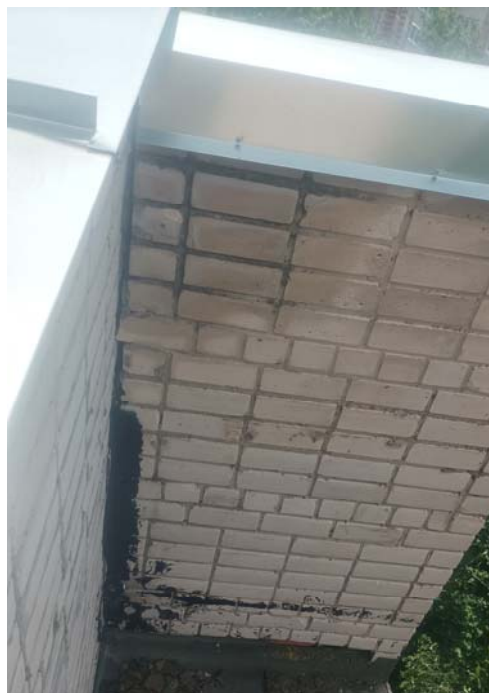
Фото 11-12. Лоджия №3, стена по оси 3, трещина отделения стены лоджии от наружной стены здания достигает раскрытия 20 мм (Деф 1)

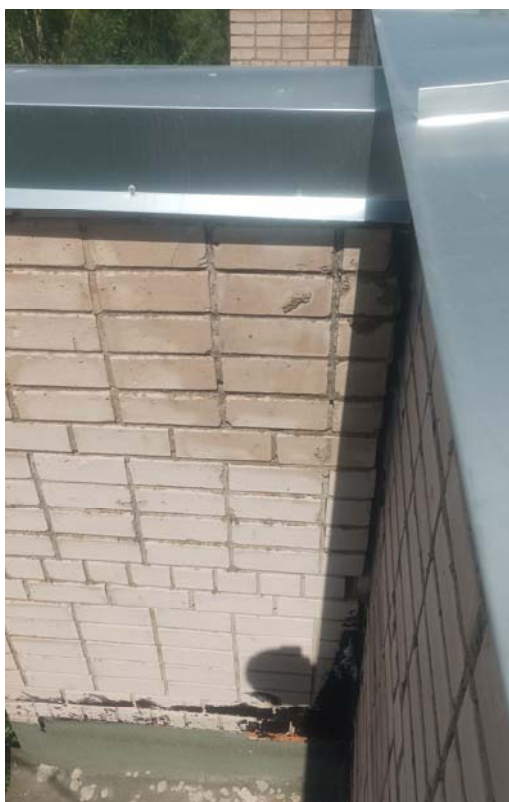
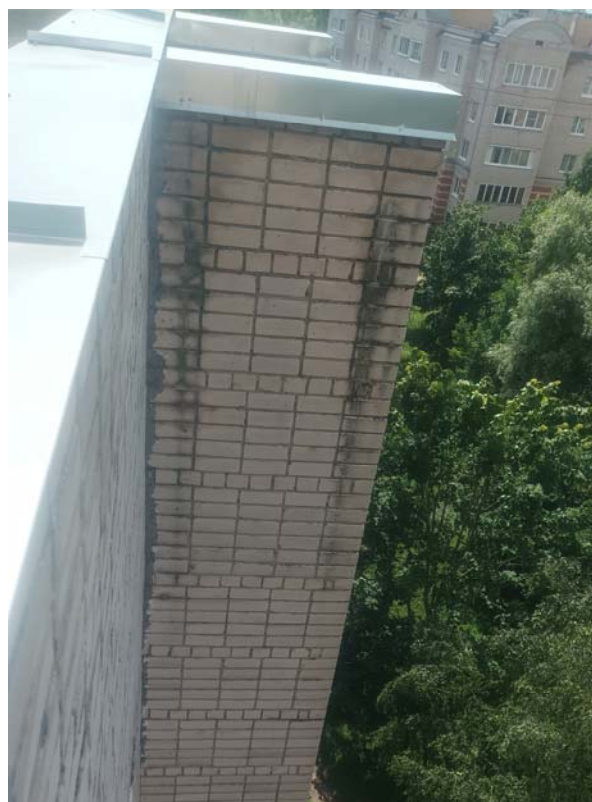
Фото 13-14. Лоджия №3, стена по оси 4, трещина отделения стены лоджии от наружной стены здания достигает раскрытия 30 мм (Деф 1)

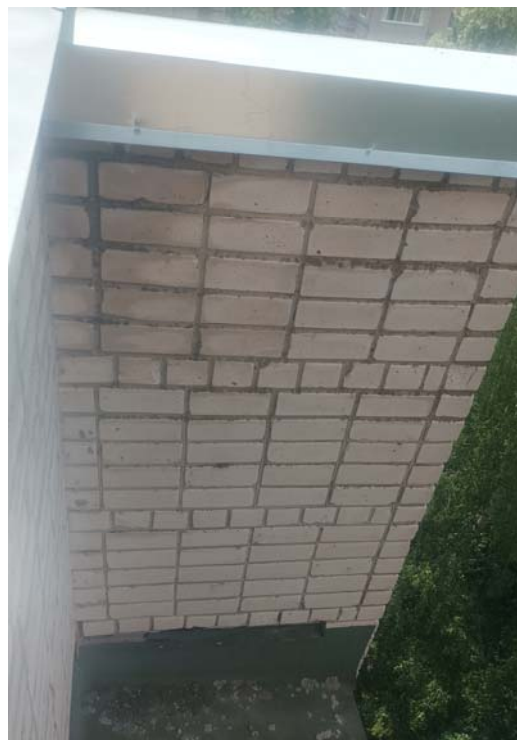
Фото 15-16. Лоджия №4, стена по оси 7, трещины отделения стены лоджии от наружной стены здания не обнаружены (Деф 1)

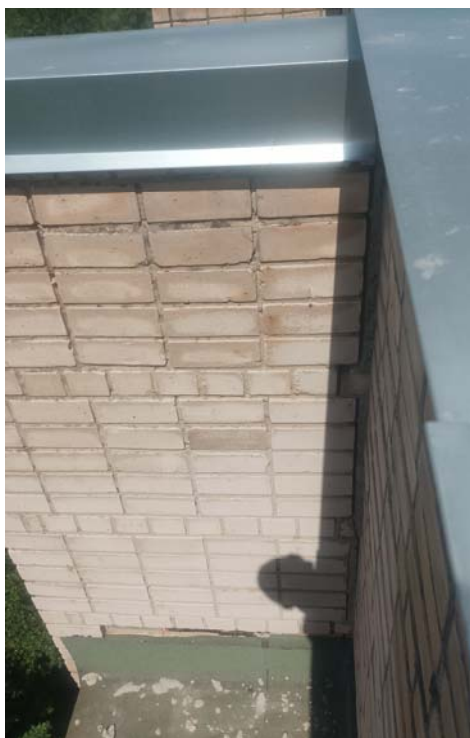
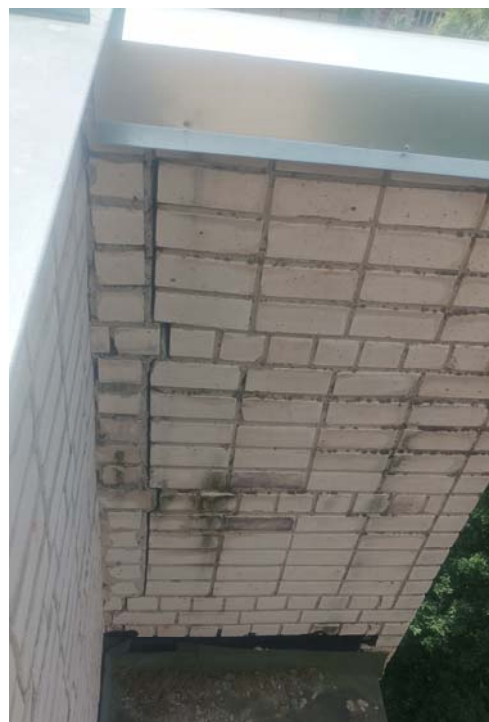
Фото 17-18. Лоджия №4/5, стена по оси 8, трещина отделения стены лоджии от наружной стены здания достигает раскрытия 10 мм (Деф 1)

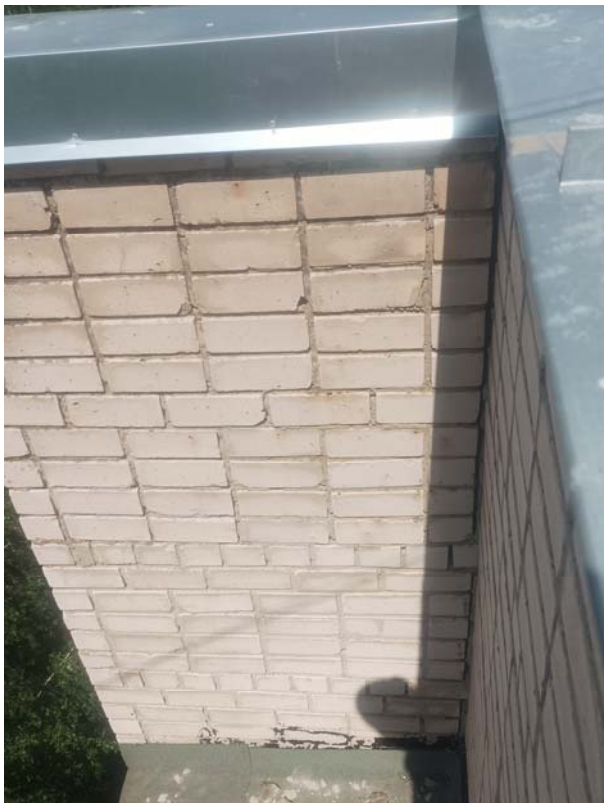
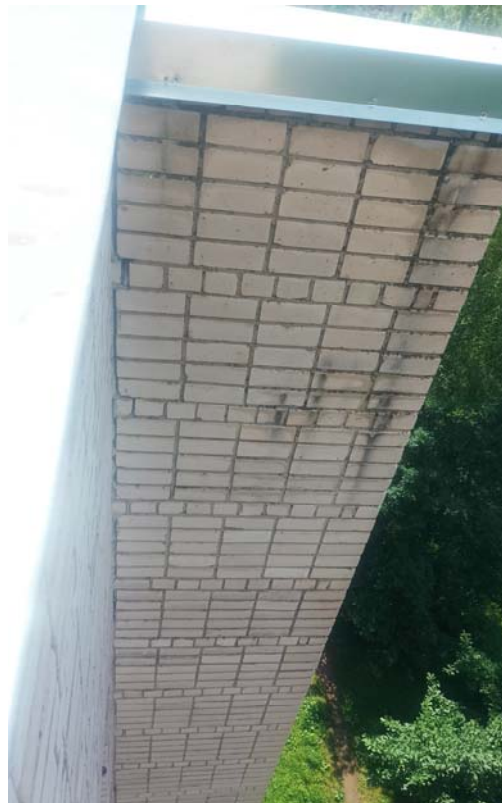
Фото 19-20. Лоджия №5, стена по оси 9, трещина отделения стены лоджии от наружной стены здания достигает раскрытия 10 мм (Деф 1)

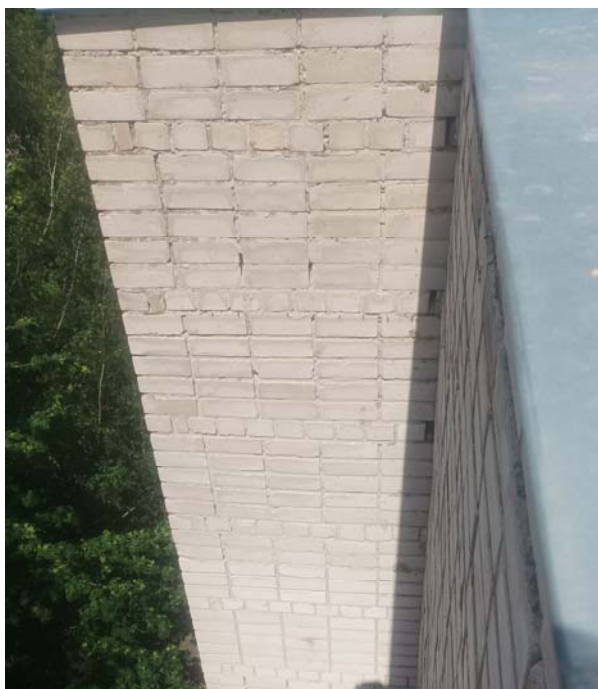
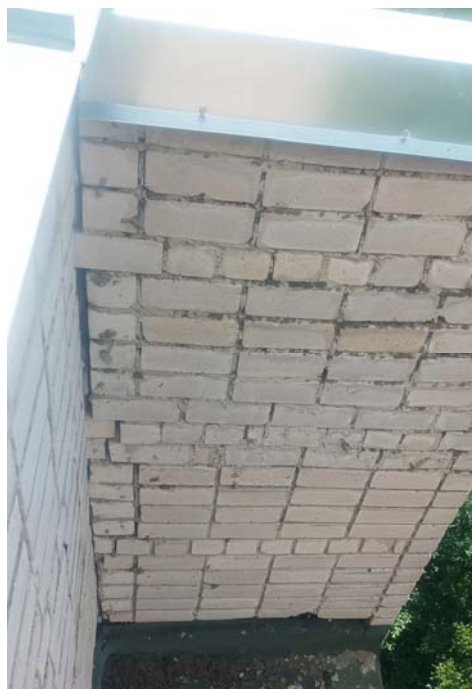
Фото 21-22. Лоджия №6, стена по оси 10, трещина отделения стены лоджии от наружной стены здания достигает раскрытия 10 мм (Деф 1)

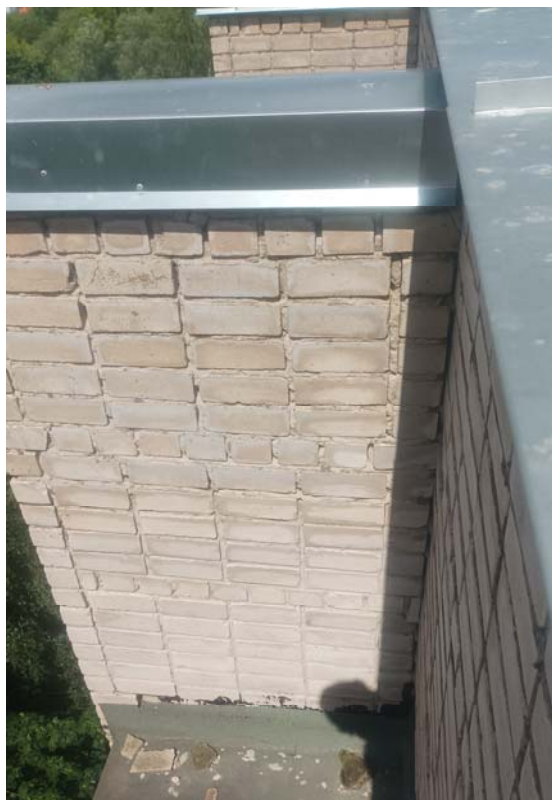
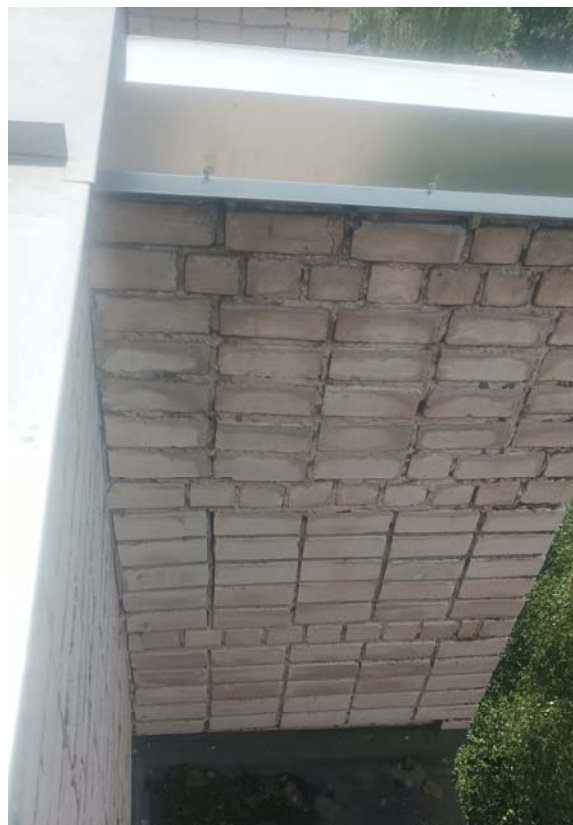
Фото 23-24. Лоджия №6/7, стена по оси 11, трещина отделения стены лоджии от наружной стены здания достигает раскрытия 10 мм (Деф 1)

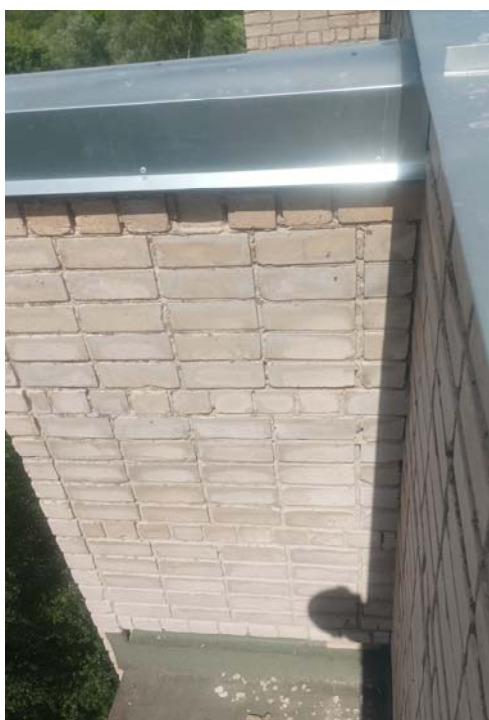
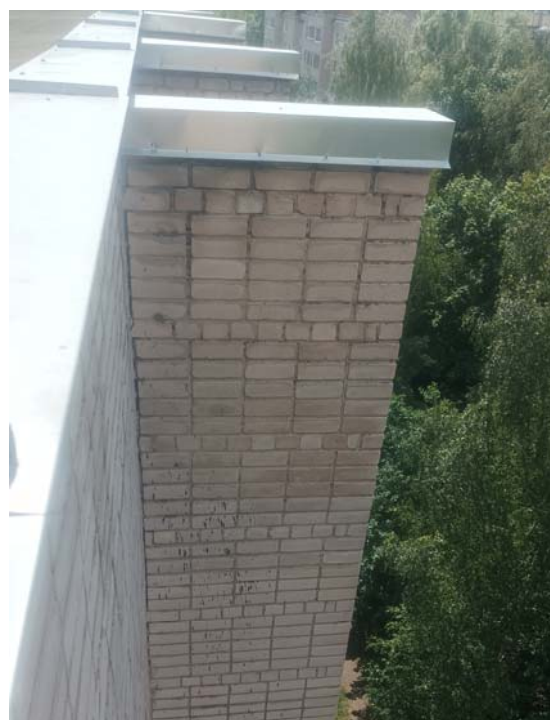
Фото 25-26. Лоджия №7, стена по оси 12, трещина отделения стены лоджии от наружной стены здания достигает раскрытия 10 мм (Деф 1)

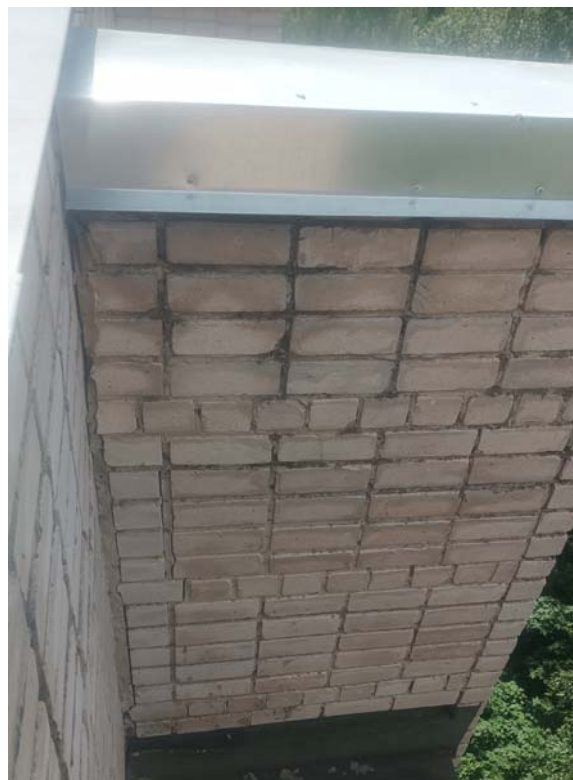
Фото 27-28. Лоджия №8, стена по оси 13, трещина отделения стены лоджии от наружной стены здания достигает раскрытия 5 мм (Деф 1)

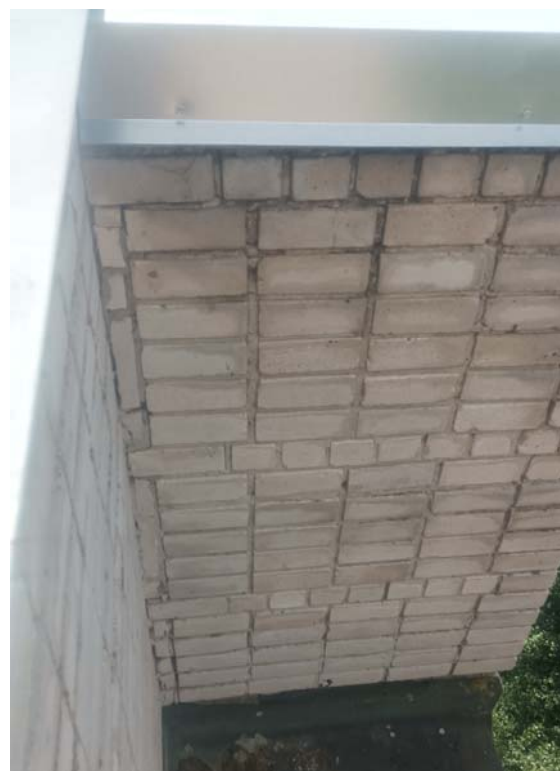
Фото 29-30. Лоджия №8/9, стена по оси 14, трещина отделения стены лоджии от наружной стены здания достигает раскрытия 3 мм (Деф 1)

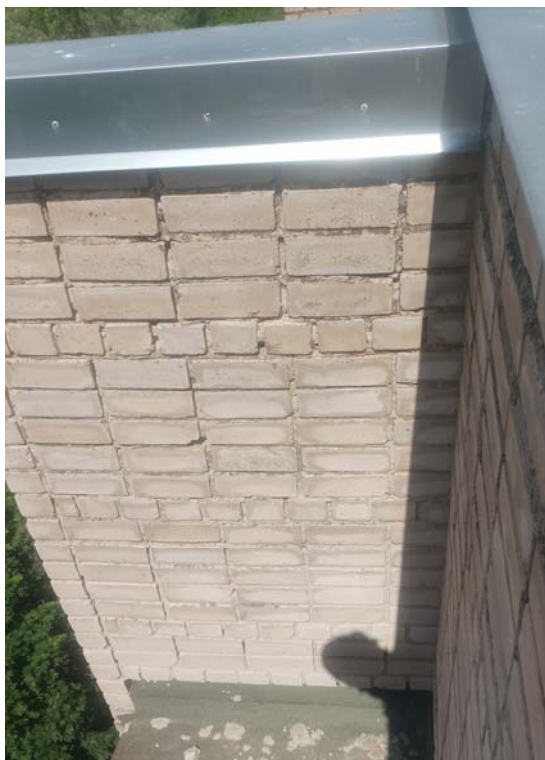
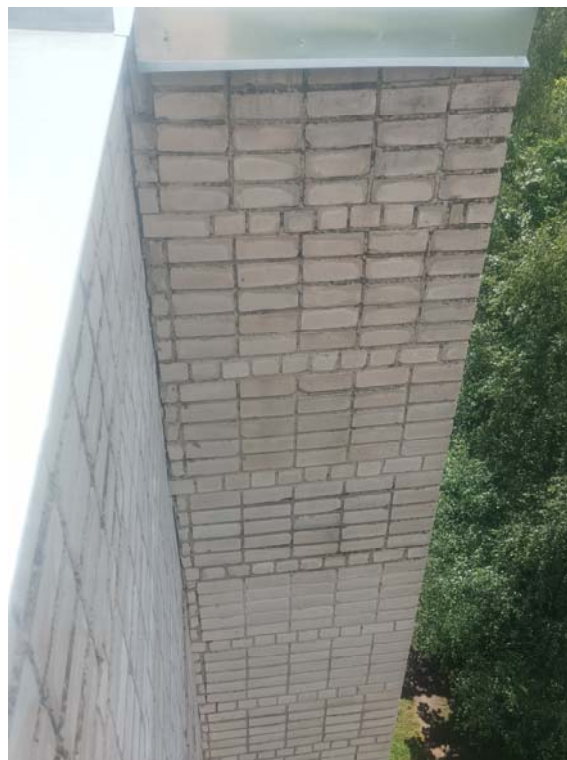
Фото 31-32. Лоджия №9, стена по оси 15, трещина отделения стены лоджии от наружной стены здания достигает раскрытия 5 мм (Деф 1)

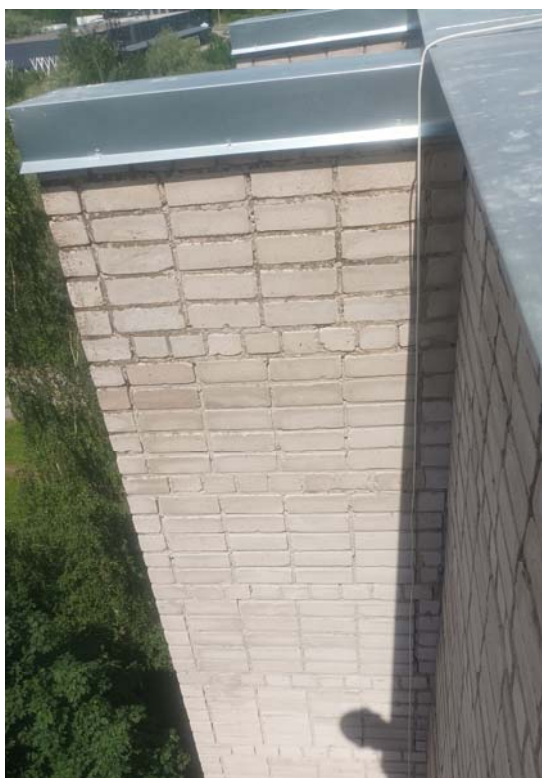
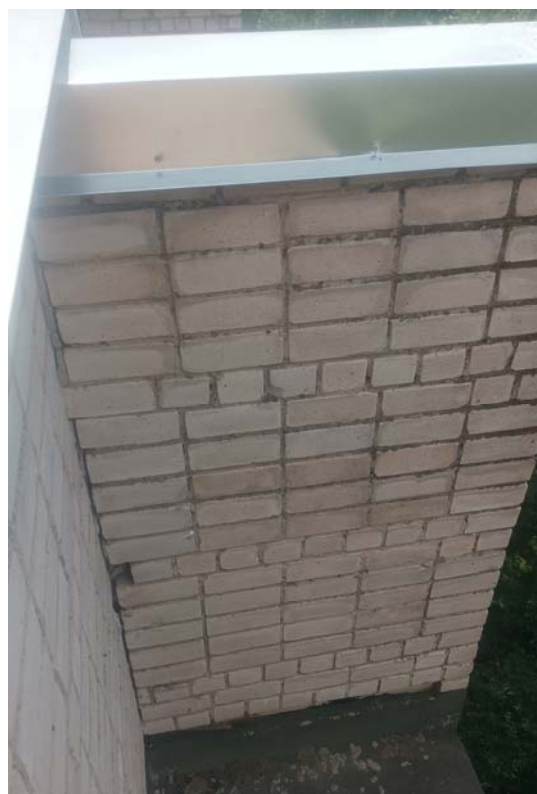
Фото 33-34. Лоджия №10, стена по оси 16, трещина отделения стены лоджии от наружной стены здания достигает раскрытия 5 мм (Деф 1)

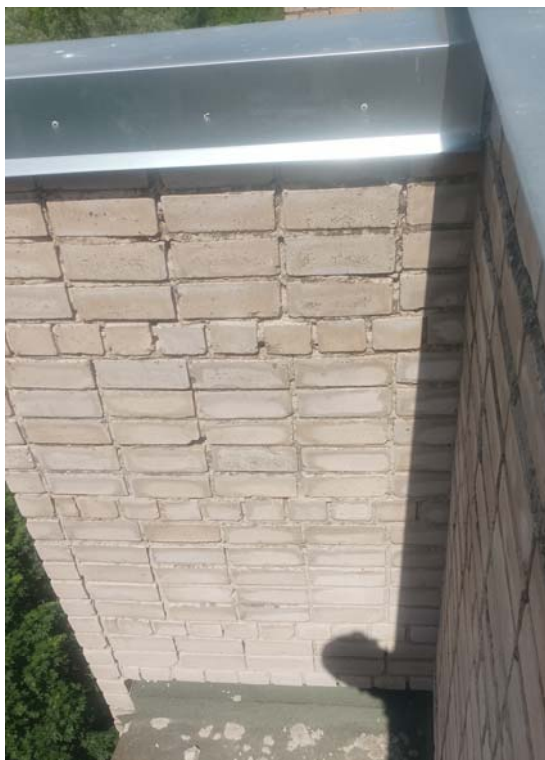
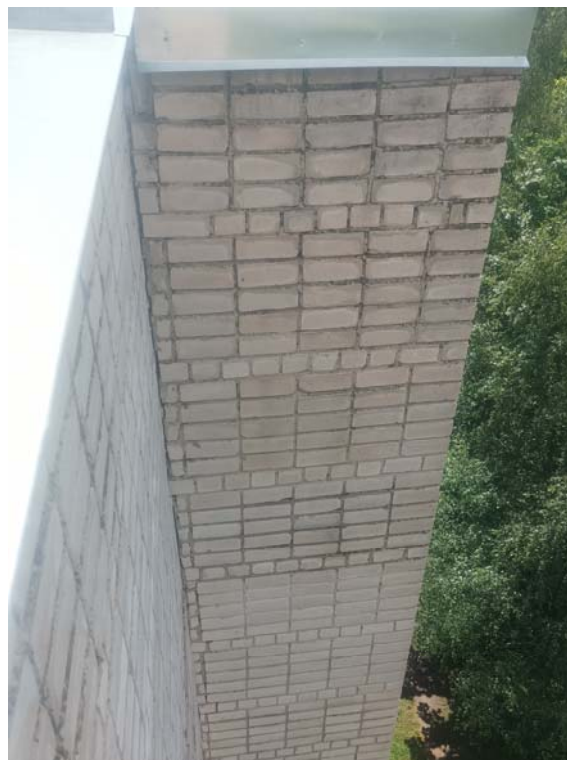
Фото 35-36. Лоджия №10/11, стена по оси 17, трещина отделения стены лоджии от наружной стены здания достигает раскрытия 5 мм (Деф 1)

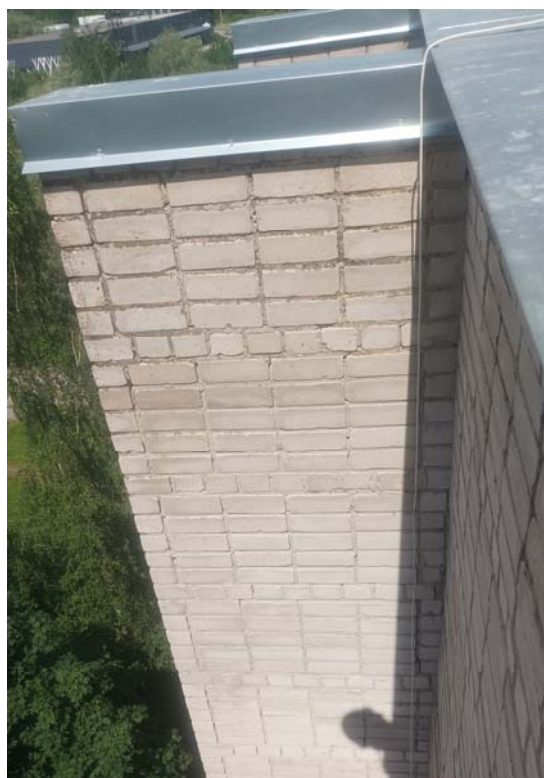
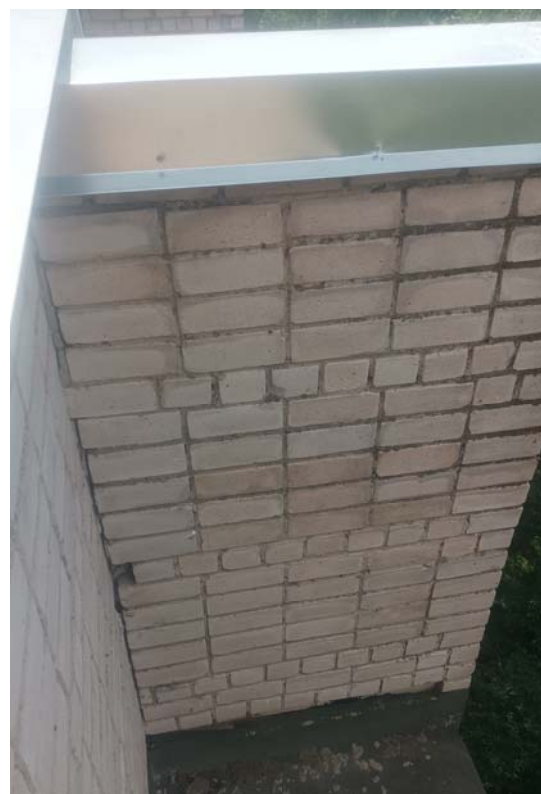
Фото 37-38. Лоджия №11, стена по оси 18, трещина отделения стены лоджии от наружной стены здания достигает раскрытия 5 мм (Деф 1)

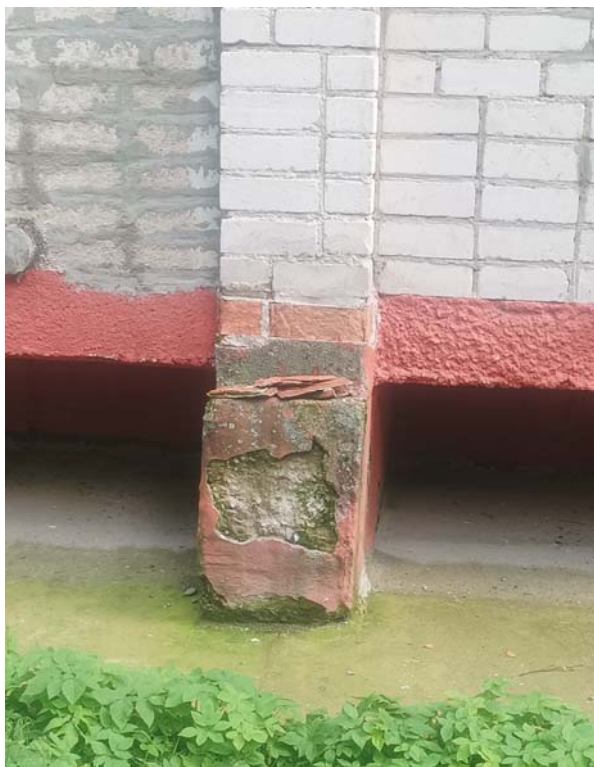
Фото 39. Разрушение штукатурного покрытия блоков ФБС по оси 8 в уровне первого ряда блоков фундаментных стен лоджий (Деф 3)

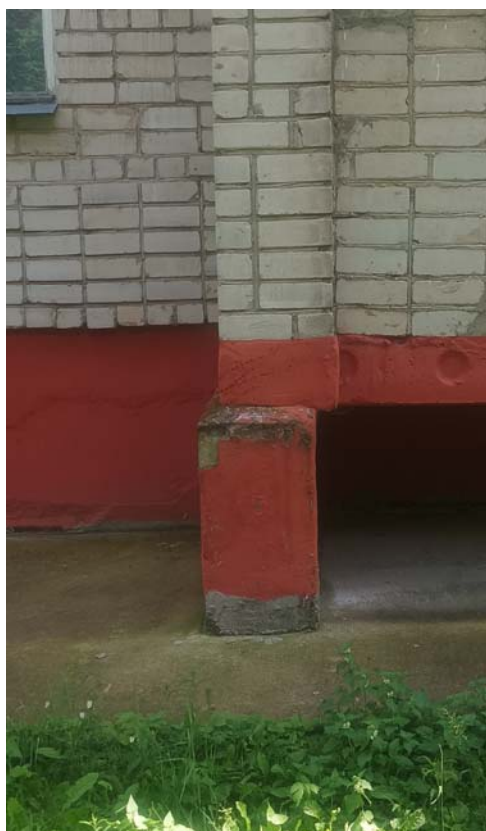
Фото 40. Смещение вертикальной оси кирпичной стены от вертикальной оси фундаментной стены по оси 15 достигает 50мм (Деф 2)
